RAPPORT D'ENQUÊTE SUR UN ÉVÉNEMENT AÉRONAUTIQUE A00H0002

PERTE D'ESPACEMENT

à 95 nm au nord de SYDNEY (NOUVELLE-ÉCOSSE)
CENTRE DE CONTRÔLE RÉGIONAL DE GANDER
NAV CANADA
LE 11 AVRIL 2000

Rapport numéro A00H0002

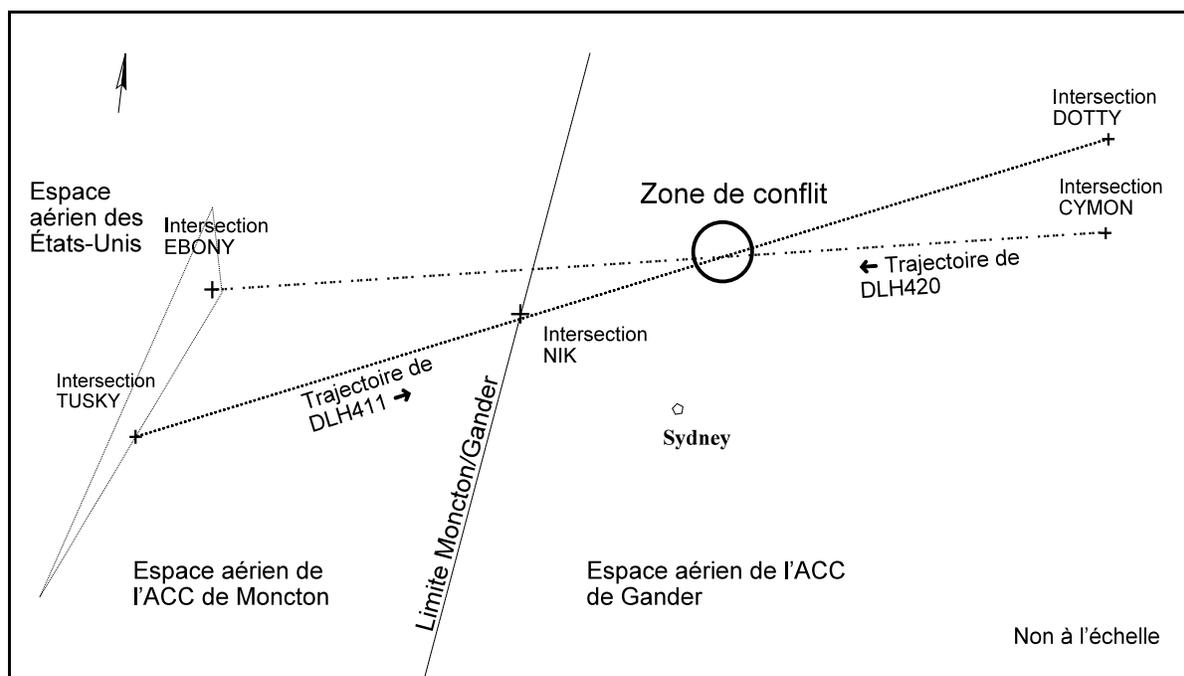
Figure 1 - Trajectoires des appareils dans l'espace aérien intérieur canadien

L'Airbus A340 de la compagnie aérienne allemande Lufthansa assurant le vol 420 (DLH420) entre Francfort (Allemagne) et Boston (Massachusetts) devait traverser l'espace aérien intérieur canadien en suivant la route entre les intersections CYMON et EBONY. À 17 h 50 min 52 s, heure avancée de l'Atlantique (HAA)¹, DLH420 a communiqué avec le contrôleur de l'espace aérien intérieur supérieur (est) du centre de contrôle régional (ACC) de Gander alors qu'il quittait l'espace aérien océanique au FL 360. Vu que le FL 360 ne serait pas disponible pour la partie intérieure du vol, le contrôleur de l'espace aérien intérieur supérieur (est) a autorisé DLH420 à monter au FL 370. En raison de la structure de l'espace aérien en vigueur à ce moment-là, DLH420 ne pouvait pas rester au FL 370 après 19 h. Sur la base de l'information fournie par le pilote selon laquelle l'avion pourrait monter au FL 390 dans environ une heure, le contrôleur a inscrit sur la fiche de progression de vol que DLH420 était au FL 370 et qu'il fallait l'autoriser à monter au FL 390 à 18 h 50. Selon l'information recueillie, une fois que cette information a été ajoutée aux fiches de progression de vol de DLH420, une des fiches aurait été transmise au contrôleur du secteur ouest. Le contrôle de DLH420 a été transféré au contrôleur de l'espace aérien intérieur supérieur (ouest) à 18 h 29 min 34 s sur la fréquence de 125,25 mégahertz (MHz).

Le vol DLH411, également assuré par un Airbus A340, effectuait la liaison entre l'aéroport international de Newark (New Jersey) et Munich (Allemagne). Il devait traverser l'espace aérien intérieur canadien en suivant une route directe entre les intersections TUSKY et DOTTY. Cette route croisait celle de DLH420 à environ 95 milles marins (nm) au nord de Sydney (Nouvelle-Écosse). L'ACC de Moncton (Nouveau-Brunswick) a transféré le contrôle radar de

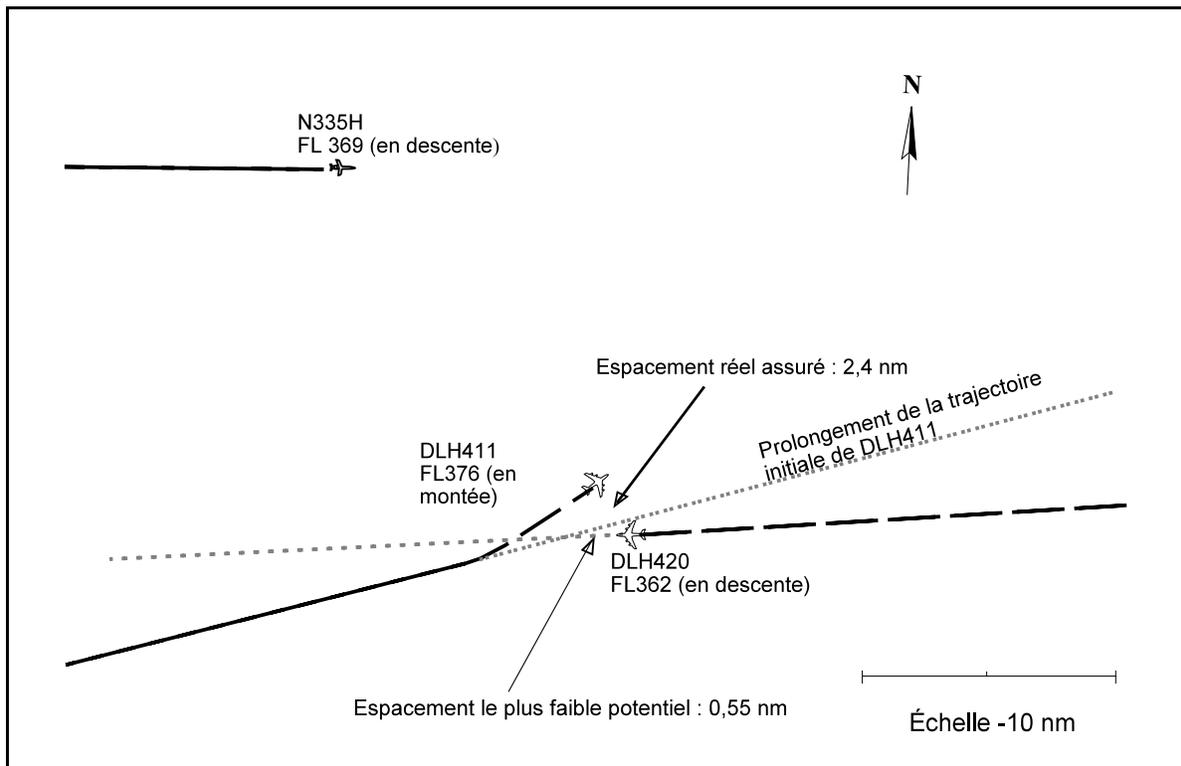
Figure 2 - Espacement le plus faible

une montée après avoir reçu un RA de son TCAS/ACAS. Peu après, il a établi le contact visuel avec l'autre appareil. DLH420 était en palier au FL 360, et DLH411 franchissait le FL 376 au moment où les appareils se sont croisés par le travers. Après que les avions se sont croisés et que l'espacement obligatoire sur le plan latéral a été rétabli, DLH420 a été autorisé à demeurer au FL 390, et DLH411 a été autorisé à reprendre sa route initiale au FL 370. En plus de surveiller les deux avions de Lufthansa, le second contrôleur s'occupait aussi d'un jet d'affaires qui se trouvait à 15 nm au nord des deux avions de Lufthansa et qui était en descente du FL 410 pour une approche en vue d'atterrir à Stephenville (Terre-Neuve). Vu que le jet d'affaires se trouvait à proximité de DLH411, le contrôleur n'a pas eu toute la latitude nécessaire pour faire virer DLH411 vers le nord.

Au moment où DLH411 a signalé qu'il y avait un autre avion à 20 milles, les deux appareils se rapprochaient de 16,5 nm toutes les minutes. Au moment où le second contrôleur a autorisé la descente de DLH420 et que le pilote a signalé avoir quitté le FL 370, c'est-à-dire à 18 h 51 min 11 s, les avions étaient à 13,6 nm l'un de l'autre. Les données radar révèlent que DLH411 a amorcé un virage lorsque les avions se trouvaient à 11 nm l'un de l'autre et que DLH420 a libéré le FL 370 en descente alors que les avions se trouvaient à 8,5 nm l'un de l'autre. Le virage de 20 degrés à gauche effectué par DLH411 a permis d'assurer un espacement latéral de 2,4 nm entre les deux avions au moment où ils se sont croisés; il n'a cependant pas permis d'assurer un espacement suffisant pour empêcher le TCAS/ACAS des deux appareils d'émettre un RA. La montée de DLH411 et la descente de DLH420 ont permis d'assurer un espacement vertical de 1 400 pieds au moment où l'espacement était le plus faible.
